UHE JIRAU

Abrangência das áreas alagadas (Julho de 2017)

UHE Jirau Abrangência das áreas alagadas (Julho de 2017)	
Divisão Executante: Divisão de Sensoriamento Remoto - DIVSER	Data de Elaboração: 25/07/2017
 CENSIPAM - CRPV Diretoria de Respostas Operacionais Centro Regional de Porto Velho Av. Lauro Souto, 8500 - Aeroporto - CEP 78803-260 Porto Velho - RO - Fone: +55 459 32176311 - Fax: +55 459 32176308

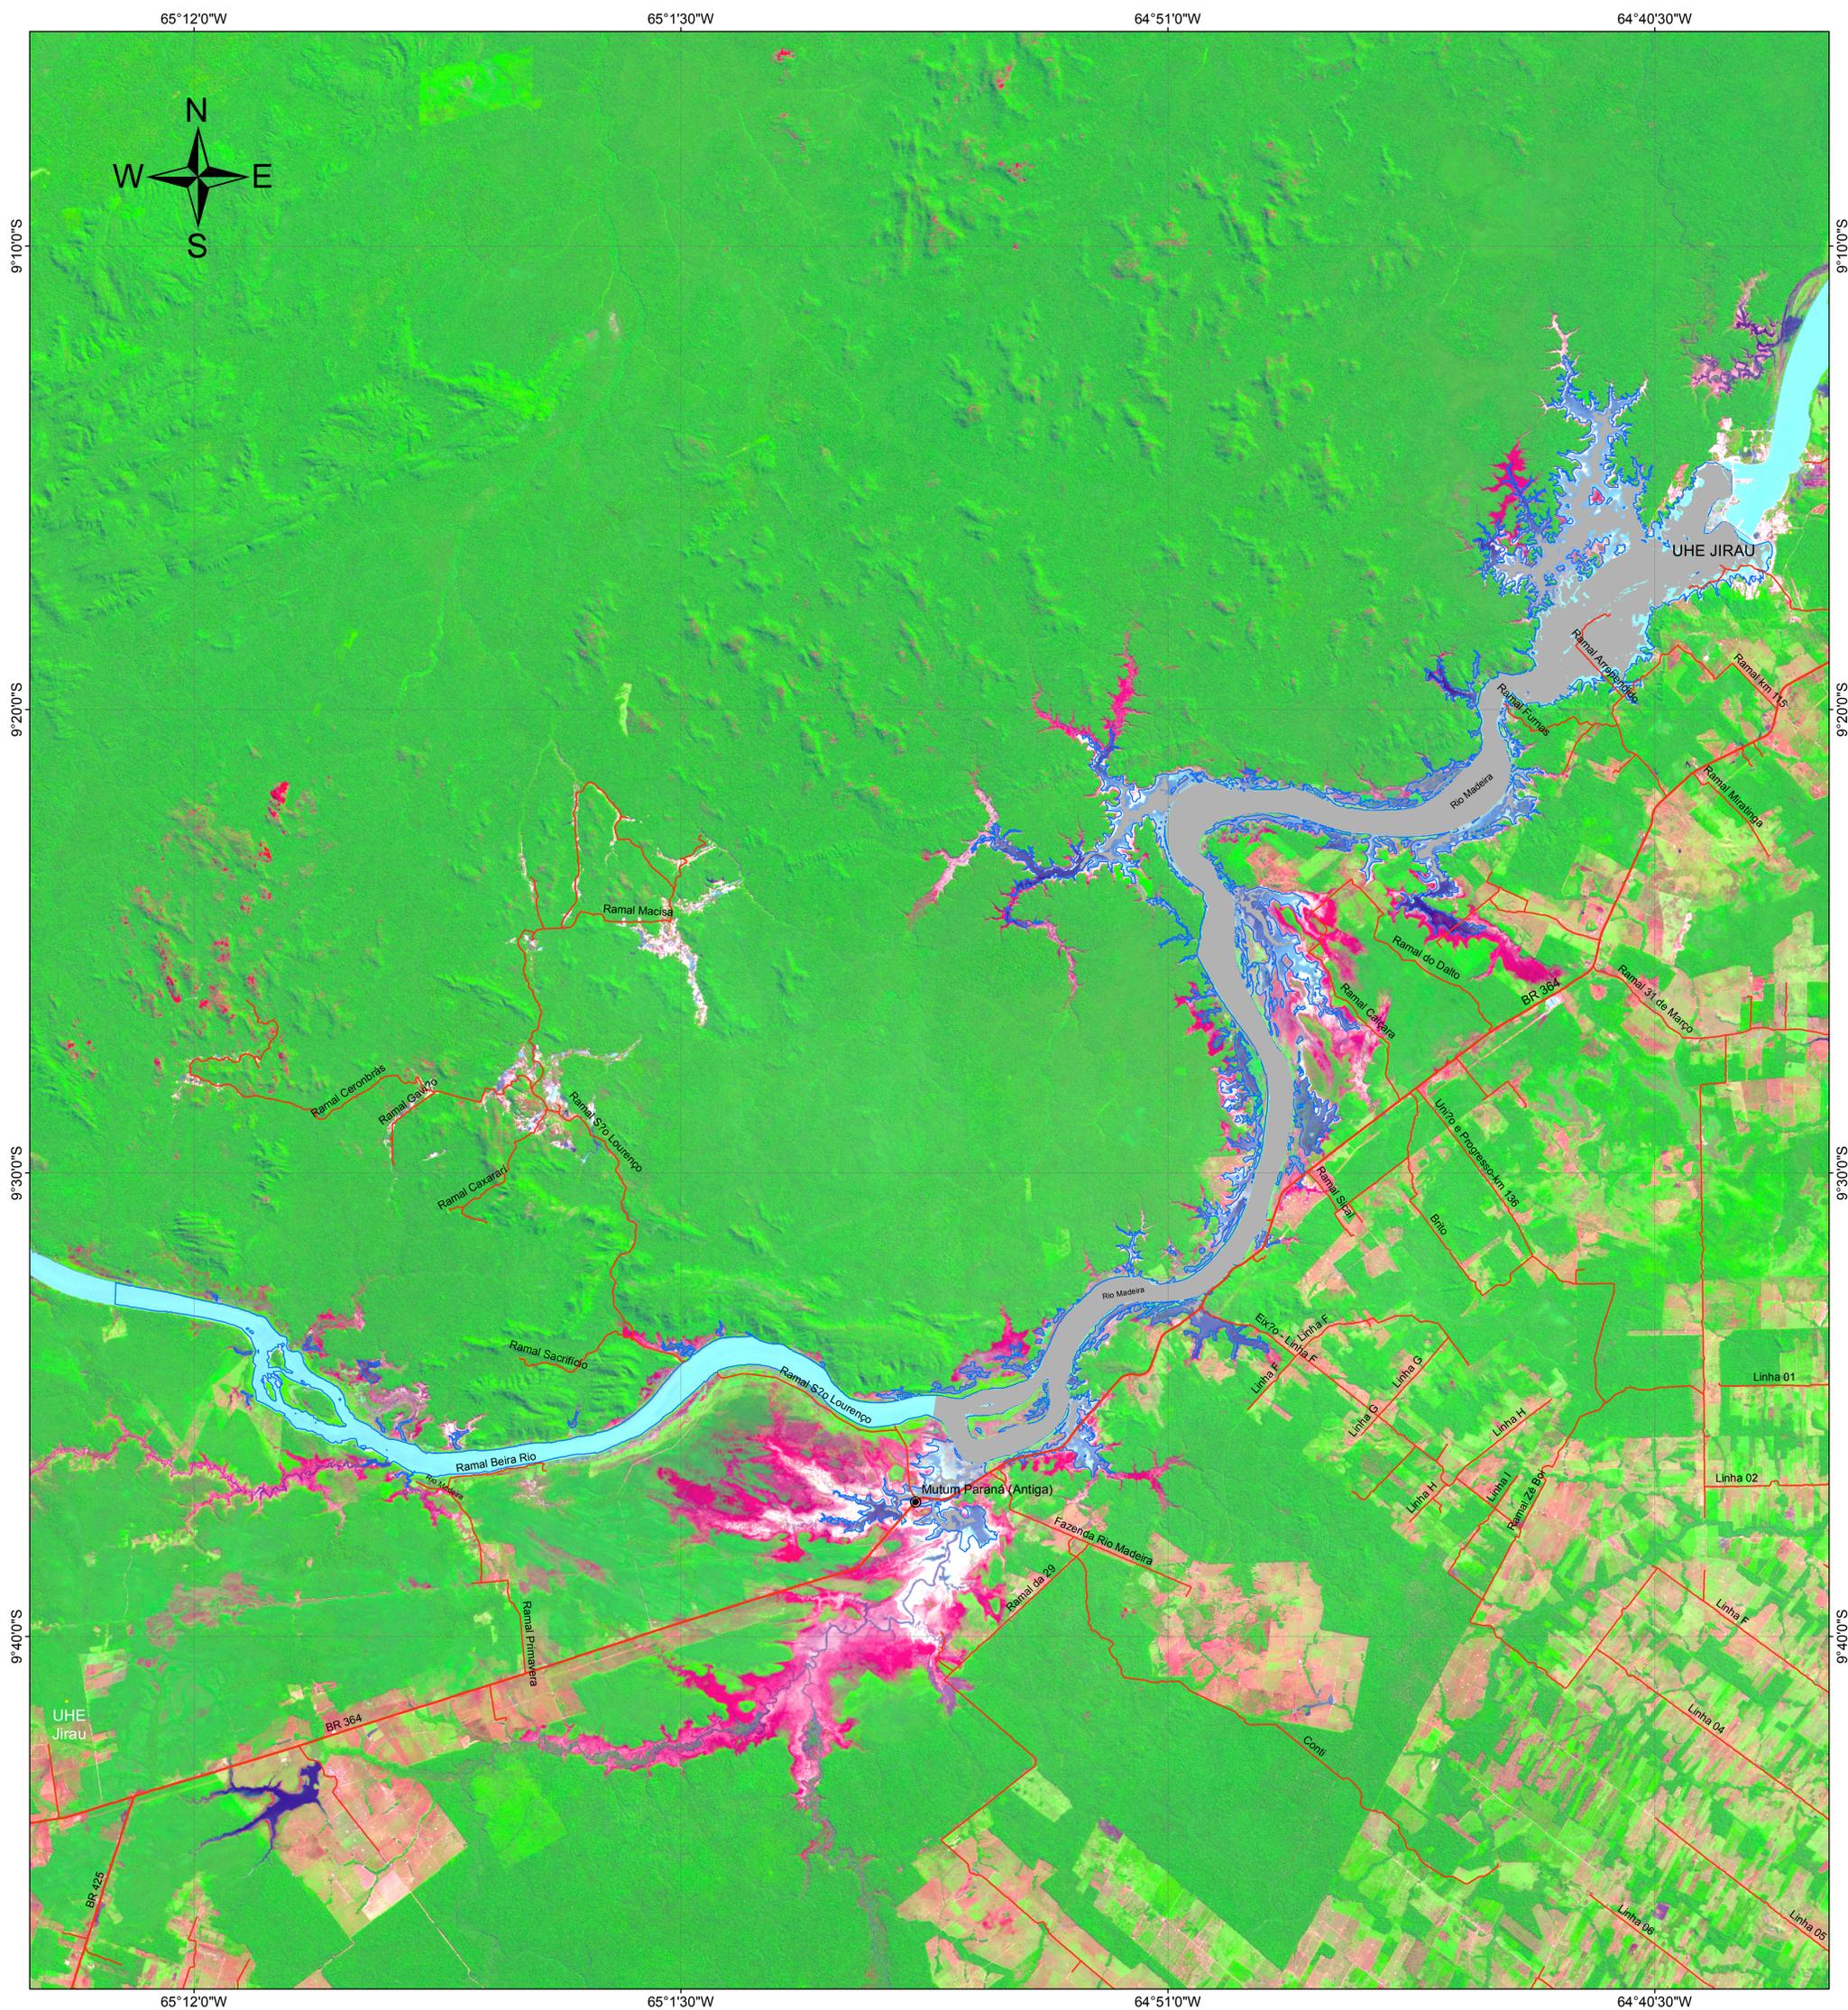
UHE Jirau	Área km ² (estimada)	Cota (m)
Abrangencia das áreas alagadas em julho 2017	210,67	85,05
Abrangencia das áreas alagadas em julho 2013	99,57	-

OBSERVAÇÃO:
 Este produto foi elaborado por meio de técnicas digitais e não delimita com precisão as áreas alagadas.
